4. Характеристика та ідентифікаційні дані об'єкту оцінки.

Огляд спеціального вантажного автокрану КС 3579-С-02-10-20 Т-С на базі МАЗ 5337, 1981 р. в. реєстраційний номер АС6243АС, проводився у світлу пору доби на території яка розташована за адресою: Волинська обл., Луцький р-н, с. Коршовець, вул. Садова 31А. Майно перебуває у незадовільному робочому стані та потребує капітального ремонту двигуна.

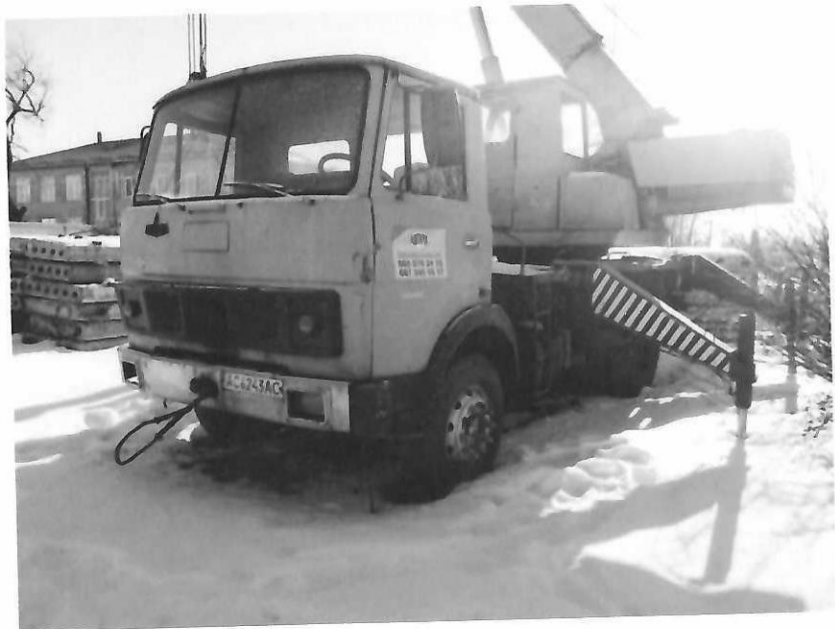
- двигун у неробочому стані - потребує дефектування та ремонту;
- наявність слідів відновлювального ремонту трьох і більше складових деталей кузова;
- ходова частина автомобіля має граничний знос потребує дефектування та ремонту;
- рульове керування автомобіля має граничний знос, великі люфти в шарнірних з'єднаннях потребує дефектування та ремонту;
- кранова установка в заклиненому стані потребує ремонту на спеціалізованому СТО;
- автомобіль має наскрізні отвори з руйнуванням металу у зв'язку з незалежним зберіганням та ексудацією;
- у зв'язку з тим, що даний автомобіль тривалий час не експлуатувався та має пошкодження експлуатаційного характеру необхідно провести капітальний ремонт автомобіля з дефектуванням всіх агрегатів.
